HOTĂRÂREA NR. 112 /2021

privind aprobarea Raportului de evaluare nr. 51/2021 respectiv modificarea și completarea Anexei nr. 1 al Hotărârii Consiliului Județean Harghita nr. 317/2020 cu privire la aprobarea includerii în domeniul privat al Județului Harghita a unor bunuri, respectiv aprobării modificării, completării și a însușirii Inventarului actualizat al bunurilor imobile care aparțin domeniului privat al județului Harghita.

RAPORT DE EVALUARE

Privind proprietatea imobiliară CONSTRUCTII

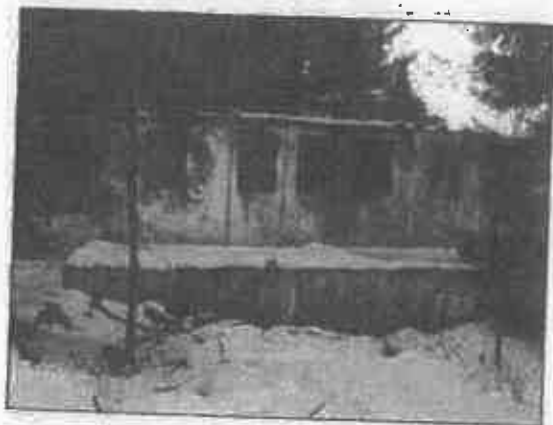
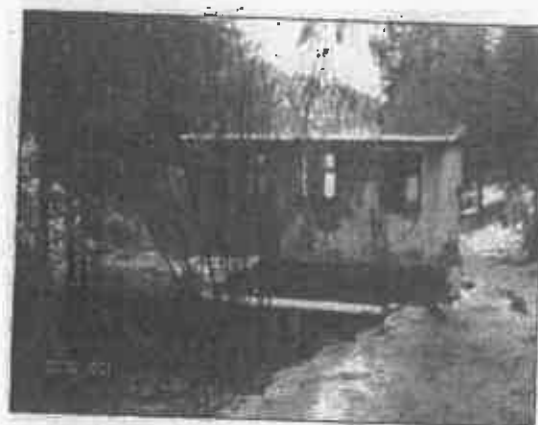
Stația de tratare

Construcțiile sunt în stare tehnică puternic degradată, nu pot fi reabilite sau nu li se poate acorda o nouă utilizare datorită atât sistemului constructiv cât și amplasamentului. Singura utilitate ar putea fi recuperarea fierului vechi din construcțiile demolate.
