3. Comuna Cozmeni

3.1. Zona Tinovul Mohoș - Lacul Sfânta Ana

Analiza fondului construit și al mobilierului urban situate în șaua dintre Lacul Sfânta Ana și Tinovul Mohoș

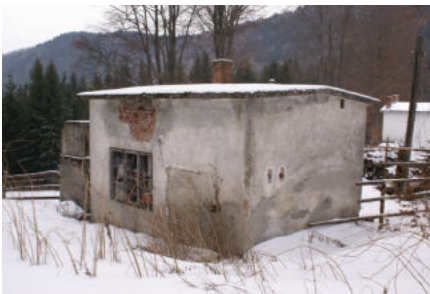
C-02 Clădire generator electric

Se situează la est de cabană, în curtea de serviciu. Este într-o stare de degradare fizică accentuată, dar structura portantă este intactă, clădirea poate fi reamenajată.

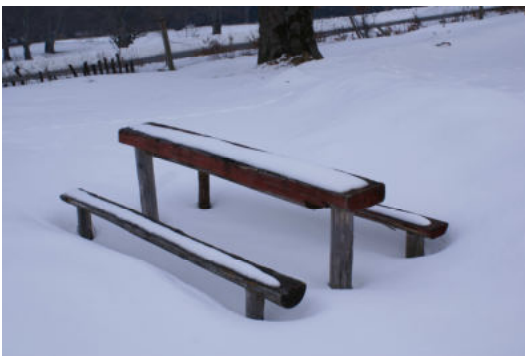
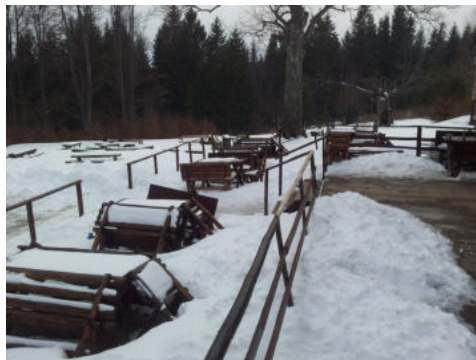
M-01, bănci și mese la terase sau așezate răsfirat

Ele s-au realizat în diverse etape, fără o concepție comună, având în vedere soluții simple, ieftine. Sunt într-o stare fizică variată, unele nefuncționale, altele vor mai rezista 2-3 ani. Nu au valoare arhitecturală, ambientală. Se propune eliminarea lor totală, și refacerea după un concept nou.

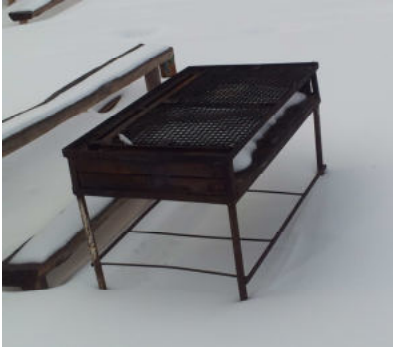
M-03 grătar

Dotările de acest tip sunt binevenite pentru controlul locurilor unde se permite aprinderea focului pentru grătare. Însă ele au un aspect dezolant, sunt inprovizatii metalice ruginite. Se vor reface toate după un concept nou, integrate sau asimilate unor construcții sau amenajări.

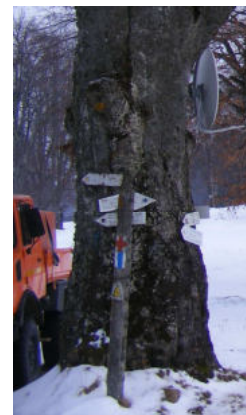
M-6, Indicatoare pentru turiști

Acestea sunt sub forma de "săgeți" din tablă sau lemn, vopsite și montate pe copaci sau sâlpi, sau vopsite direct pe copaci sau sâlpi de beton. Toate sunt inprovizări, și deteriorate semnificativ. Ele se vor reface după un concept unitar și simplu.

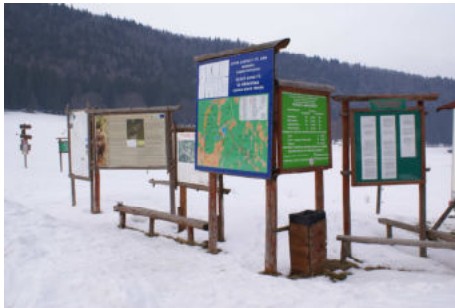
M-8 Panouri de informare

Sunt elemente indispensabile într-o zonă turistică. Dintre cele 8 amplasate în zona de sosire nu sunt două care să fie realizate după aceleași mărimi, aspect arhitectural și design. Ele se vor reconfecționa după un concept unitar și se vor amplasa într-un loc desemnat, în zona de acces al vizitatorilor (pietonilor) în rezervație.

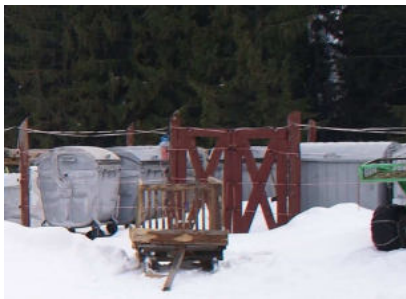
M-10 Tomberoane îngrădite

Aceste tomberoane tip care se găsesc la vest de incinta locuinței de serviciu, se vor introduce într-o curte de serviciu.

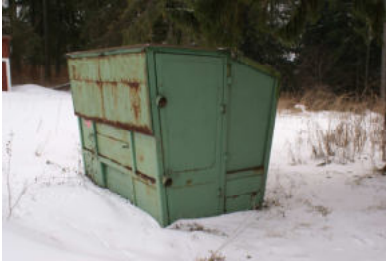
M-12 Chioșc metalic

Acest obiect are rolul de protecție a obiectelor depozitate, sau poate servi ca adăpost temporar împotriva ploii. Din punct de vedere al aspectului ele sunt inadecvate zonei. Se vor elimina în totalitate.

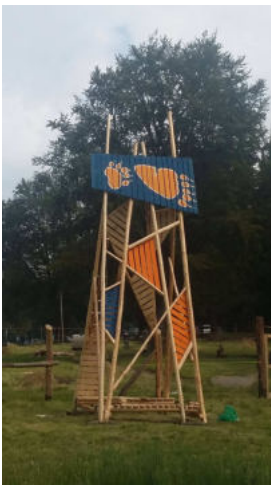
M-13 Turn la acces în zona de campare

Este o instalație din lemn, fără fundații, un semn la intrarea în zona de campare. S-a realizat în 2016.

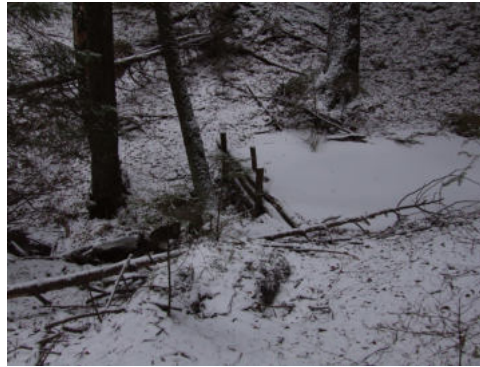
Barejele în partea nordică a Tinovului Mohoș

Dealungul timpului s-au realizat mai multe șanțuri de desecare, cât și baraje pentru reglarea scurgerii apelor din tinov. Aceste intervenții au avut efect asupra tinovului. În momentul de față starea precară a barajelor poate fi o problemă. Se propune studierea acestor probleme de o echipă multidisciplinară.

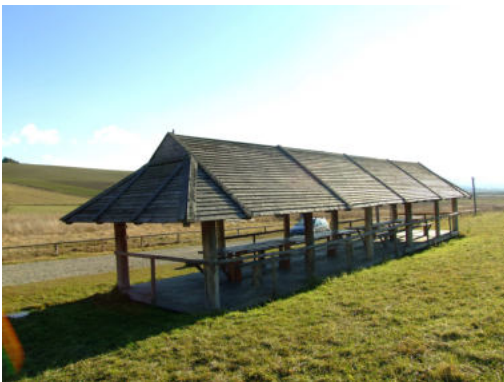
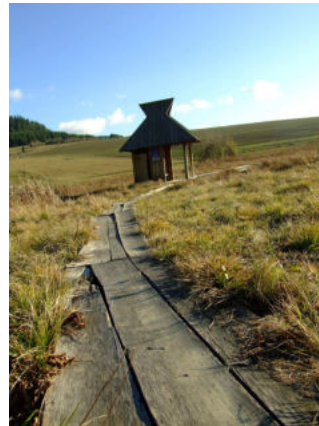
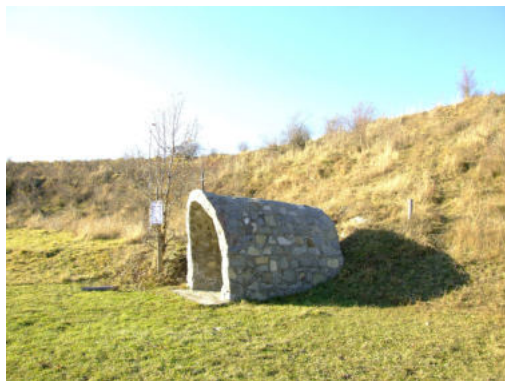
3.3. Baia Sószték

Această baie tradițională se află în raza satului Cozmeni, la distanța de cca. 1,0km de el, spre sud-est. A fost amenajată în ultimii 10 ani. Dotările turistice existente sunt: cabană, izvoare și piscine mici cu apă minerală, terasă acoperită pentru picnic, grotă, cabană turistică. Zona este înconjurată de un deal lin. Vegetația este joasă, și nu crează o ambianță propice unor asemenea băi în natură. Baia este racordată la curent electric. Nu există alte rețele edilitare.

Starea fizică a construcțiilor este relativ bună. Cele realizate în cadrul taberei de creație în urmă cu peste 10 ani sunt deja într-un procs de degradare, dar prin întreținere și înlocuiri succesive ele se pot reabilita.

În acest loc se regăsesc două orientări arhitectural: cea zis "organică, peisagră" care se regăsește la majoritatea băilor tradiționale amenajat ă n zonă, și cea tradițională/tradiționalistă.

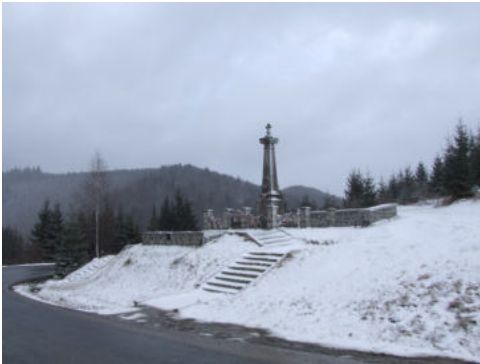
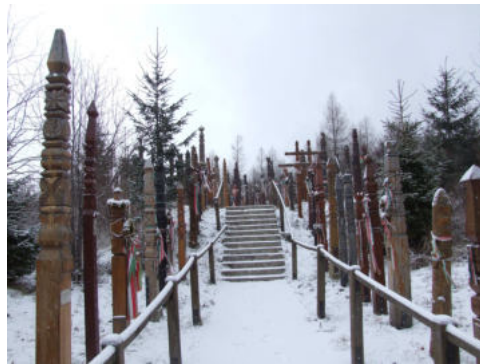
3.4. Zona Nyergestető

Este un loc comemorativ în amintirea luptelor și celor căzuți în acest loc cu ocazia războiului de independență din 1849. Locul se află la șaua dintre depresiunea Ciucului și Casinului. Este traversată de DN11B. Pe partea estică a drumului se află obeliscul comemorativ, ridicat prin 1890. În jurul ei există o platformă unde se țin evenimentele de comemorare.

O disfuncționalitate majoră este faptul că DN11B străbate zona, separă monumentul comemorativ de parcări, cimitir și pensiune. Este generator de accidente, și deranjează din punct de vedere funcțional-vizual.

O altă problemă este faptul că zona are funcțiunea de pădure, cea ce îngreunează excesiv reglementarea și dezvoltarea ei.
